COMBINÉ OT 25531 - MACHINE DE MISÈRE, MACHINE DE GALÈRE

livrée le 13-9-2010

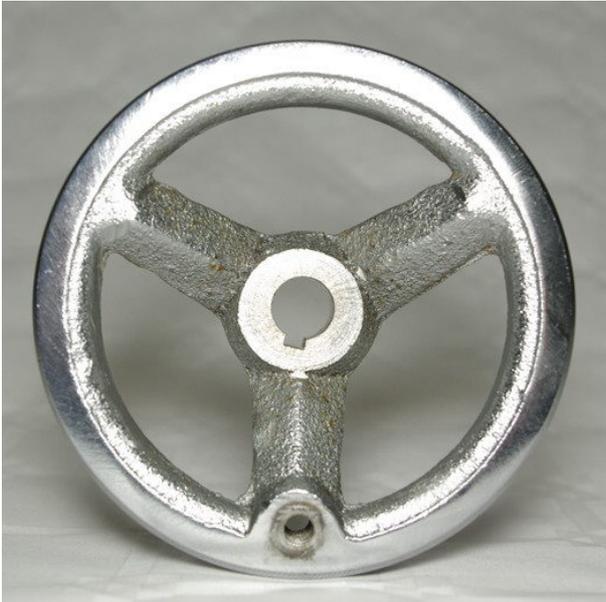
Mon premier contact est cuisant je me suis écorché les doigts sur les volants de manœuvre brut de démoulage à peine ébavuré.

Vue 1- Face avant volant brut

Pour éviter de me blesser à nouveau j'ai entrepris comme première tâche de faire le travail d'égrenage et d'ébavurage qui aurait dû être fait en usine.

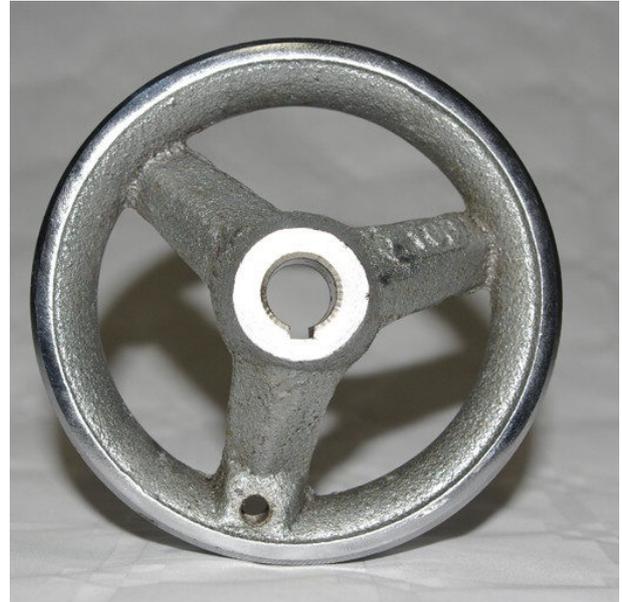
Vue 2 - Dos volant brut

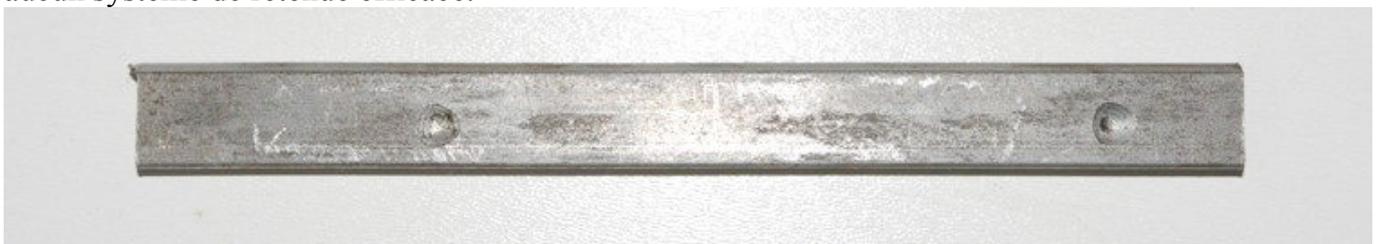
Les lardons de rattrapage de jeux sont brut de sciage de vulgaire plat d'acier non rectifié, sans aucun système de retenue efficace.

Vue 6 - Lardon du traînard

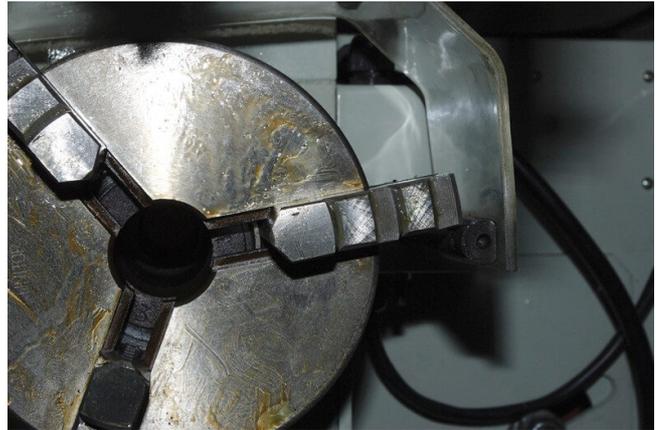
Autre point négatif si vous prenez des pièces d'une certaine importance en mandrin, les mors viennent taper dans la barre qui tient le plexiglas de protection du mandrin. Et cela est d'autant plus vrai que vous utilisez les mors intérieurs.

Vue 7 - Mors intérieur venant taper dans le carter de protection

Ce qui m'a obligé à le retirer, en attendant de trouver une solution plus satisfaisante.

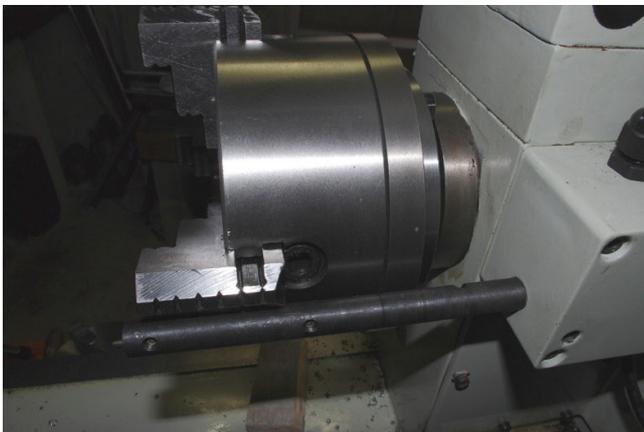
Vue 8 - Mors extérieur tapant dans la barre du carter

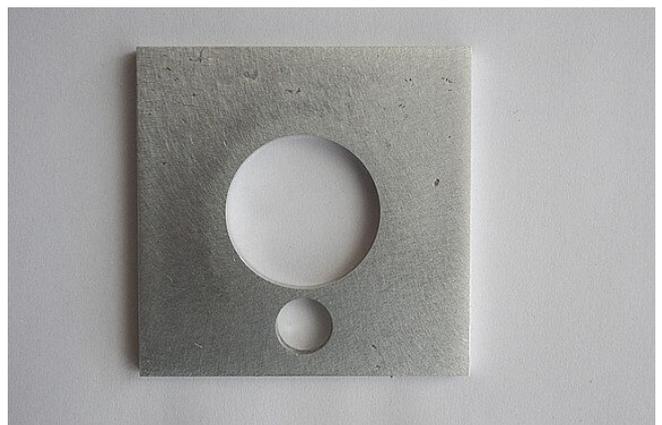
Autre point non négligeable il manque 5 mm sur ma tourelle porte-outil pour pouvoir mettre certains outils à hauteur d'axe. J'ai été obligé de fabriquer une platine de 5 mm d'épaisseur entre le bloc de rehausse et la tourelle porte-outil pour les monter à hauteur d'axe.

Vue 9 - Platine intercalaire dural de 5mm

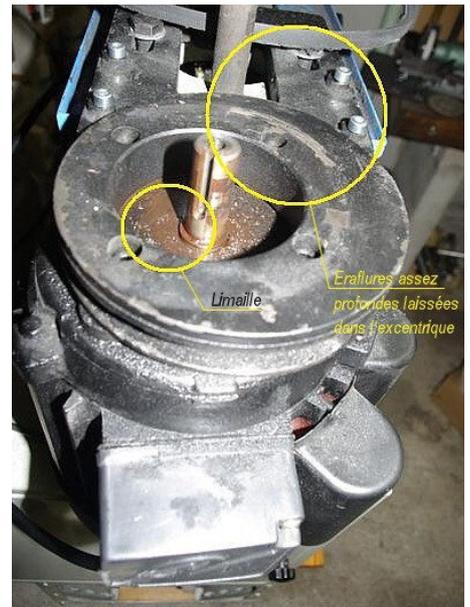
Après extraction de la poulie, examen des dégâts, l'excentrique est nettement marqué. Il faut dire qu'il est usiné dans une fonte extrêmement friable et très fragile, j'ai dû, repercer et tarauder le trou de la vis de blocage de l'excentrique dont les filets étaient détruit par les vibrations de la machine.

Vue 13 - Poulie enlevée

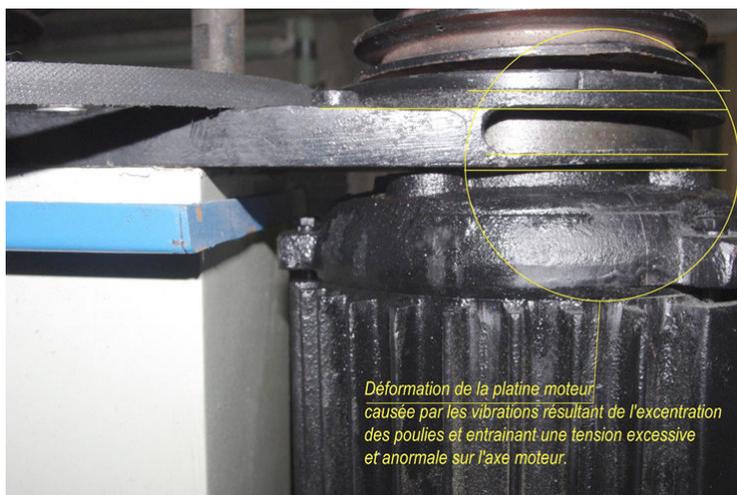
Quant à la platine support-moteur c'est un acier extra-mou qui se déforme facilement, il ne présente pas une résistance mécanique suffisante pour les contraintes que subi cette pièce.

Vue14 - Déformation de la platine-moteur

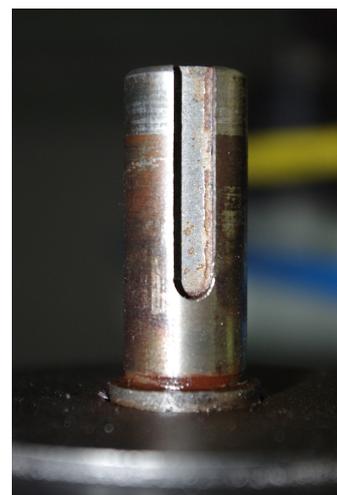
D'une part, comme vous pouvez le constater sur la photo de l'axe moteur, la poulie a été collée au montage pourquoi? Mystère. En suite la poulie est bloquée sur l'axe-moteur par une vis se trouvant au fond d'un lamage. On ne peut en effet sortir la poulie que d'une hauteur limitée.

Vue 15 - Trace du collage de l'axe moteur.

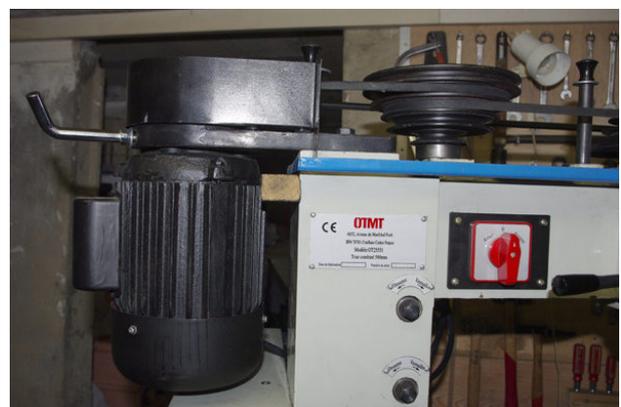
Conséquence, ces excentrations s'additionnant aux jeux de l'accouplement-moteur, le moteur tape sur son support et entre en résonance en produisant un son caractéristique. Pour le détecter prenez un gros tournevis ou pièce métallique comme stéthoscope, c'est édifiant!

Vue 16 - Calage moteur

En attendant de résoudre définitivement ce désordre, j'applique une solution temporaire. J'intercale une cale de bois entre le moteur et le bâti de la machine. Cette cale de bois fait office d'amortisseur, elle bloque la mise en résonance.

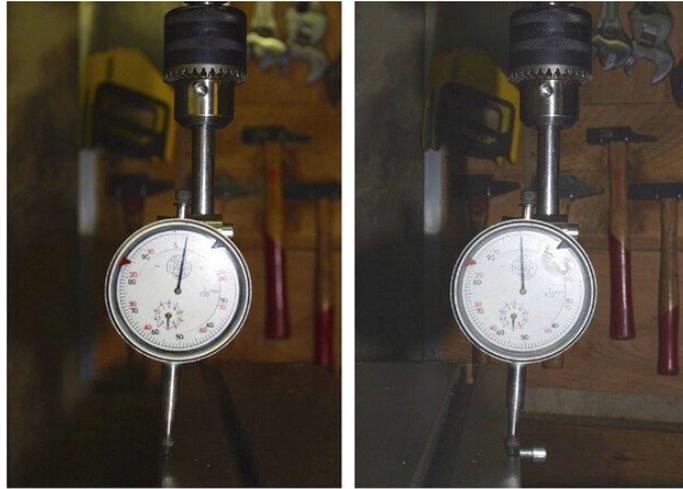
- ❖ La table du transversal n'est pas parallèle au banc défaut constaté 0,03mm pour 160 mm. Norme Salmon 0,01mm pour 300 mm.
- ❖ Impossibilité de fraiser en avalant. La table transversale se déplace de plus d'1mm quelle que soit la compensation des jeux.
- ❖ Le lardon de réglage des jeux de la table transversale poussé à fond. Plus aucune possibilité de réglage.
- ❖ Le traînard bascule lorsqu'on le ramène en arrière en marquant la pièce, même lardon serré presque à bloquer.
Cela implique un défaut de parallélisme et de rectitude des queues d'arondes du traînard.

Vue 17 - Contrôle parallélisme table

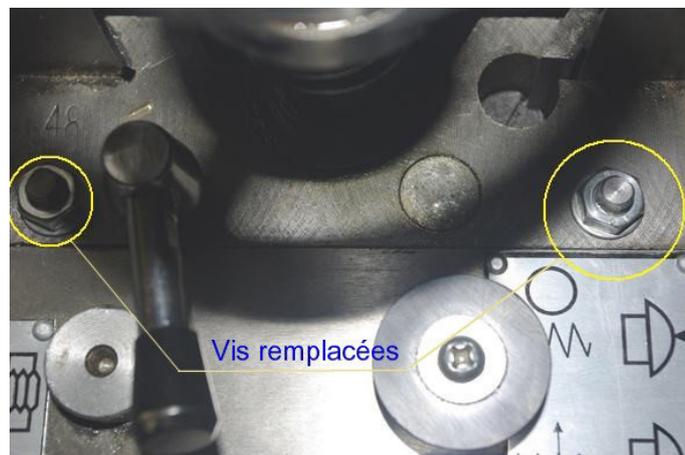
Il ne reste plus qu'à vérifier l'efficacité du système par des tests dynamiques. Par contre j'ai dû reprendre le taraudage qui était complètement de travers et vu la longueur des vis, elles ne pouvaient se visser à fond.

Vue 20 - Vis de réglage des jeux du traînard en place

Les deux vis (en réalité 2x2, une de blocage et une de réglage) du lardon du traînard sont remplacées par deux vis en tige filetée M8 inox dont une extrémité est usinée en téton et l'autre comporte deux plats pour clef de 6.

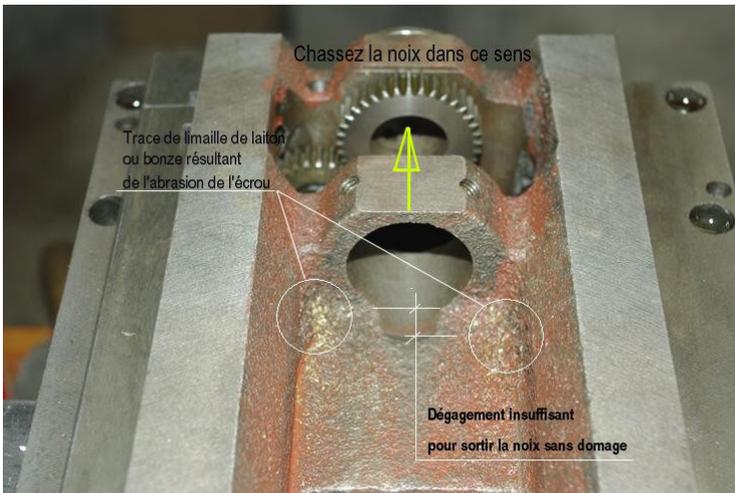
Vue 22 - Logement écrou

Cependant, il y a bien un piège à éviter pour sortir la noix de la vis de manœuvre. Elle est montée légèrement serrée dans son logement et si vous la chassez par l'arrière, vous pouvez briser son palier en fonte qui est de faible épaisseur en regard de la qualité de la fonte.

Cela à faillit m'arriver, je l'ai sortie par l'arrière et comme on le voit sur la photo la portée n'a pas été usinée sur une longueur suffisante permettant de sortir complètement la bague, la vis étant en place cela n'était pas visible.

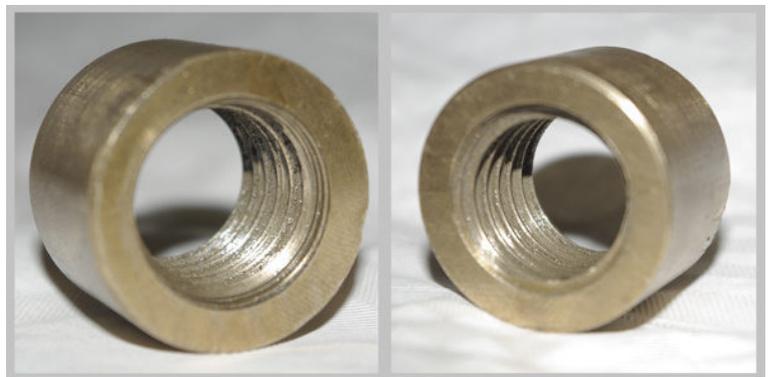
La rainure de clavetage du pignon de l'avance auto, pratiquée sur la vis n'a pas été ébavurée. Chaque bavure laissée sur les flancs des filets agit comme les dents d'une fraise ce qui explique

Vue 23 - Voyez la photo ci-dessus pour vous rendre compte que le filet est passé de trapézoïdale à triangulaire.

cette usure prématurée et la présence d'une sorte de mélasse jaunâtre sur la vis visible sur la première photo.

J'ai donc repris 61 filets et ébavuré $61 \times 4 = 244$ flancs de filets. J'ai été tellement exaspéré quand je l'ai découvert que j'en ai oublié de faire une photo pour l'état des lieux.

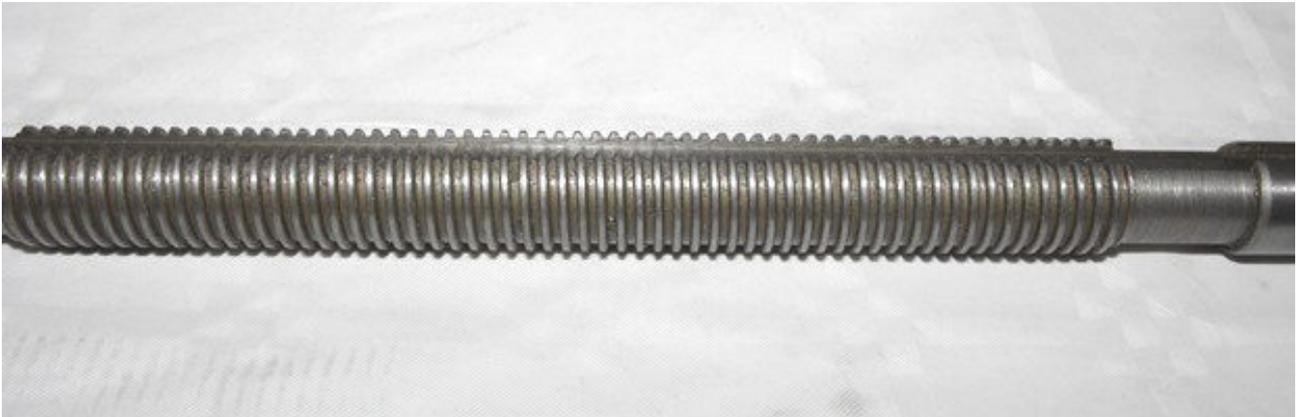
Vis après ébavurage, comme on peut le remarquer c'est du filet roulé, non rectifié.

Vue 24 - Vis de la table transversale ébavurée

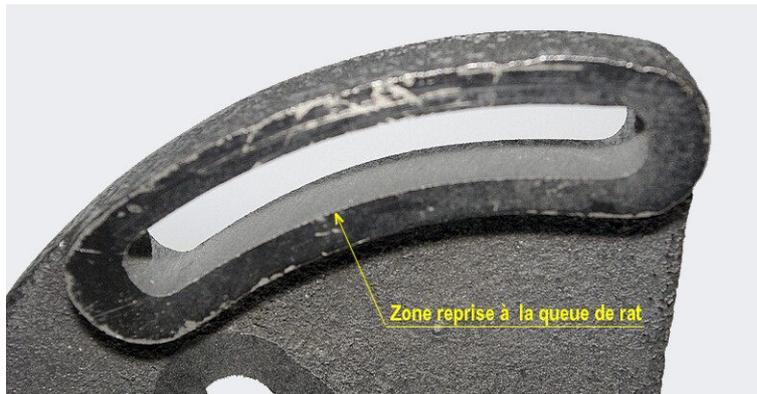
J'ai aussi remplacé la vis de bridage de la lyre par un goujon Ø8 en acier Stub, fileté en M6 à ses extrémités. Ce remplacement a mis en évidence un défaut de positionnement de la lumière circulaire. J'ai été obligé de la reprendre à la lime queue de rat, faute de disposer d'un plateau circulaire.

Vue 37 - Lumière à reprendre

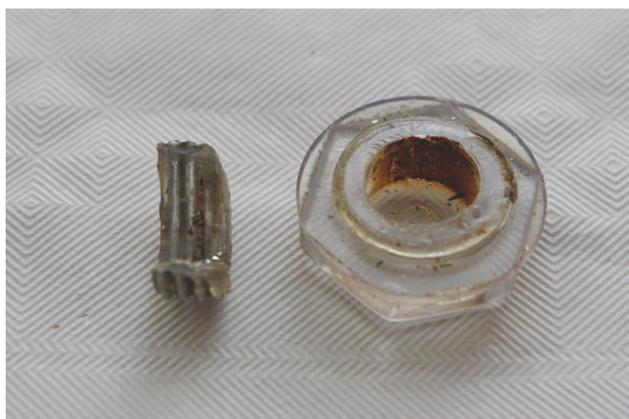
Vue 42 - Ce qu'il reste du voyant d'huile

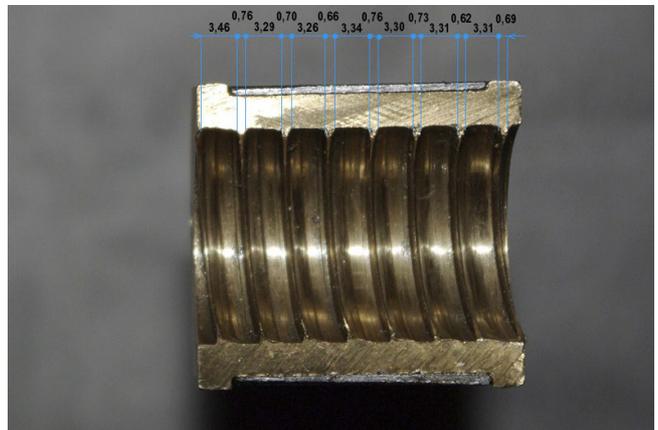
Vue 48 - Noix de vis mère après quelques centaines d'heures d'utilisation

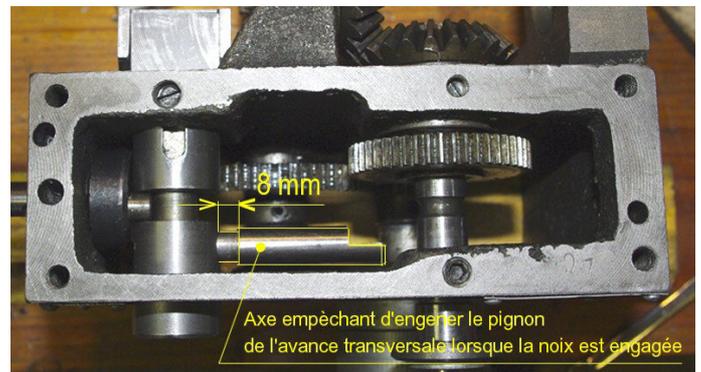
Vue 59 -Cran de sécurité ressorti et rendu efficace

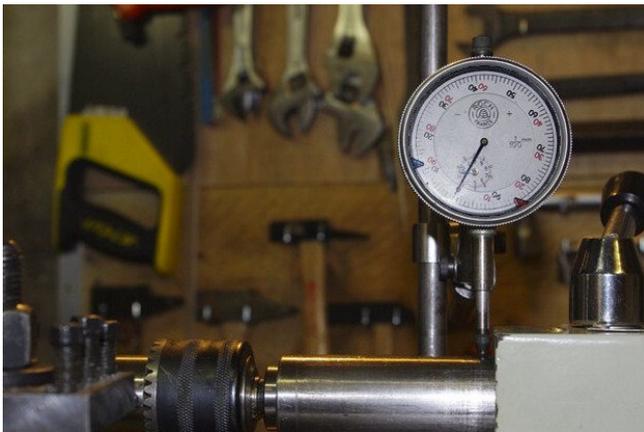
Vue 69

Lors de perçage avec des forets de diamètre important et de bonne longueur, la pointe du foret est décalée par rapport au point de centre, j'attribuais ce défaut d'alignement à une longueur insuffisante de la portée conique de l'emmanchement du fourreau d'à peine 45 mm au lieu des 75 mm requis pour un CM3. C'est peut être le cas, mais c'est surtout comme le montre les clichés ci-dessous une énorme imprécision. La tolérance d'alignement normale c'est +0,01 mm pour 300mm dans l'axe vertical, là, nous sommes à +0,04 mm pour 75 mm soit 16 fois la tolérance.

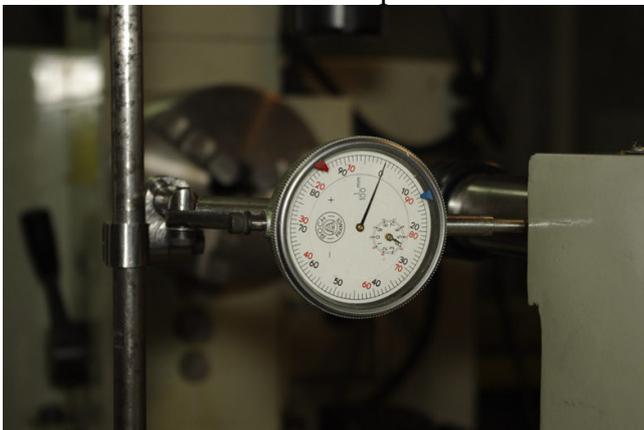
Vue 71

Et dans l'axe horizontal c'est pire!

Un nouveau contrôle montre que malgré un centrage rigoureux de la contre-poupée, l'alignement de son fourreau présente toujours le même défaut, c'est à dire un décalage de 0,06 mm et plus parfois (*voir les vues 71 et 72*).

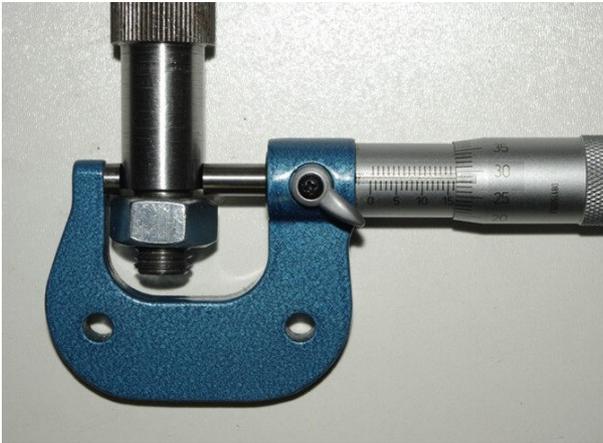
Pour donner une idée des conséquences que cela entraîne, nous allons reparler du mandrin de reprise de la noix de vis mère. J'ai précisé que la portée présentait une conicité *involontaire*, j'aurai dû dire *indésirable*.

Vue 73 - Ø 16,79

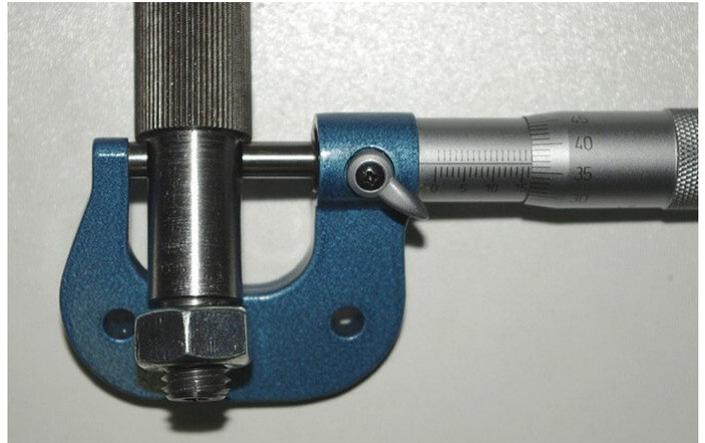
Vue 74 - Ø 16,87

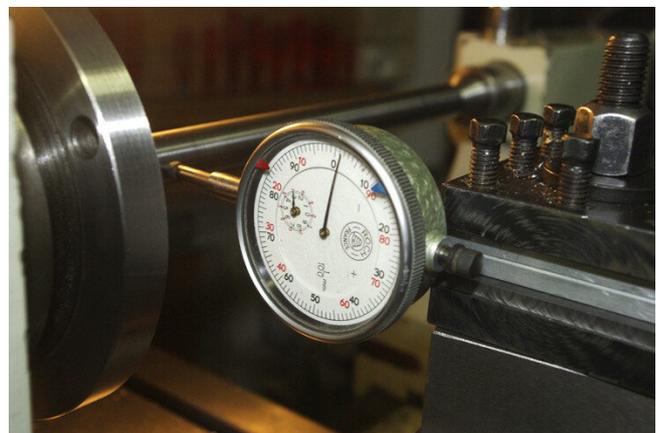
Bien entendu, maintenant qu'il est terminé, il est nécessaire de vérifier la concentricité de ses centres par rapport à sa génératrice. Malgré tout le soin pris pour assurer un centrage aussi rigoureux que possible, le contrôle a mis en évidence une petite excentration d'un peu plus d'un centième. Comme il est difficile de déterminer si cette excentration provient d'un défaut d'usinage ou résulte d'un manque de concentricité de la broche (sans doute un peu des deux), je considère que c'est un résultat acceptable compte tenu de la faible qualité de la machine.

Vue 79 - Petit défaut de concentricité

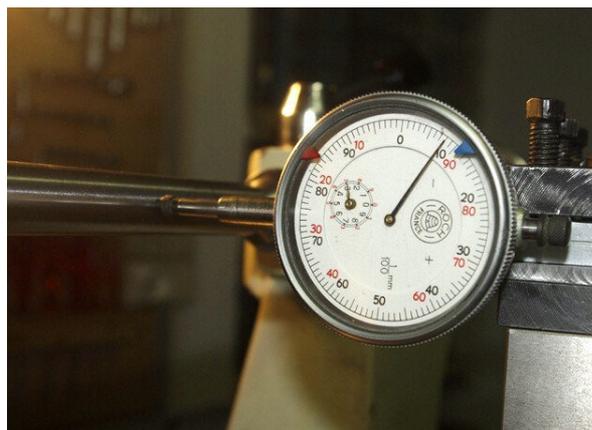
Vue 82 - désaxement constaté

Au plus près de la poupée le comparateur est mis à 0 (*vue 81*), puis le transversal est doucement déplacé jusqu'à se trouver en butée sur la contre-pointe (*vue 82*). Le décalage constaté est important, 8 centièmes pour 125 mm. Devant ce constat J'éprouve un sentiment d'amertume, décidément cette machine est décevante! Aussi, je décide de reprendre son réglage, pour cela je débride les quatre vis H du dessus de la contre-pointe et j'essaye de l'aligner à l'aide des deux vis à fente tournevis prévues à cet usage. Je force doucement pour ne pas détériorer le matériel. Mais toutes mes tentatives pour la faire bouger se révèlent infructueuses. De plus, la manœuvre de ces vis à l'aide de tournevis, s'avère difficile, tout en observant en même temps le résultat sur le comparateur. Il faut des bras de singe, ce n'est pas mon cas. Je juge qu'il devient nécessaire de sortir la contre pointe de sa semelle afin de déterminer la source de ce blocage.
