COMBINÉ OT 25531 - MACHINE DE MISÈRE, MACHINE DE GALÈRE

livrée le 13-9-2010

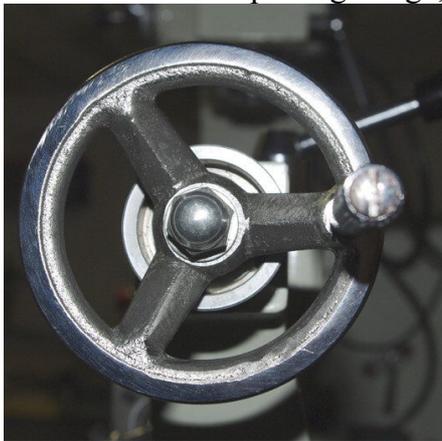
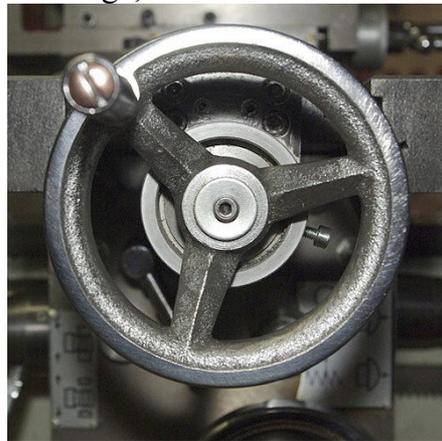
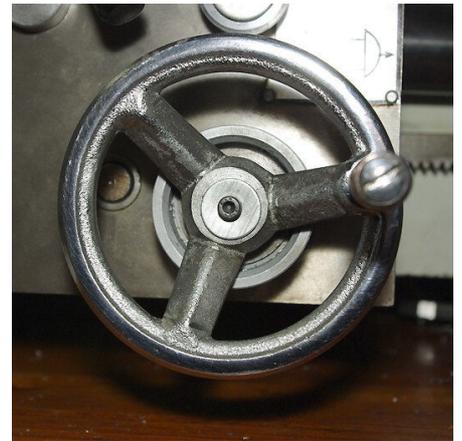
Les trois volants après égrenage, ébavurage, et finition.

Pour éviter de me blesser à nouveau j'ai entrepris comme première tâche de faire le travail d'égrenage et d'ébavurage qui aurait dû être fait en usine.

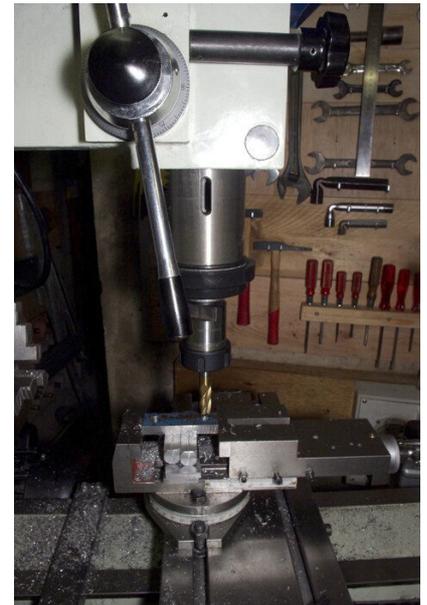
Vue 10 -Lumière à ouvrir dans cette pièce

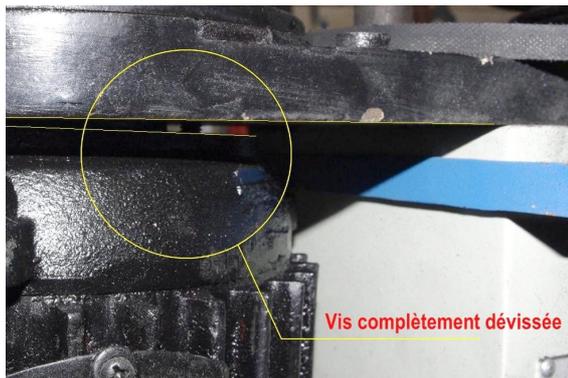
Vue 11

En conséquence il me faut trouver la cause de la panne et si possible y remédier. Je dépose le carter-poulie de la tête de fraisage, je retire les corroies et je teste la broche de perçage. Elle tourne sans point dur, de même pour la poulie intermédiaire. Je passe à la poulie-moteur et cette fois c'est une autre histoire, ça frotte, ça coince. Un instant je crains que les roulements-moteur soient endommagés. Après examen plus attentif, je remarque un jour entre la platine support-moteur et le moteur.

Je soulève le moteur et constate qu'il s'est détaché. Et si les vis qui le maintiennent n'étaient pas retenues par la poulie-moteur, il serait parterre depuis longtemps.

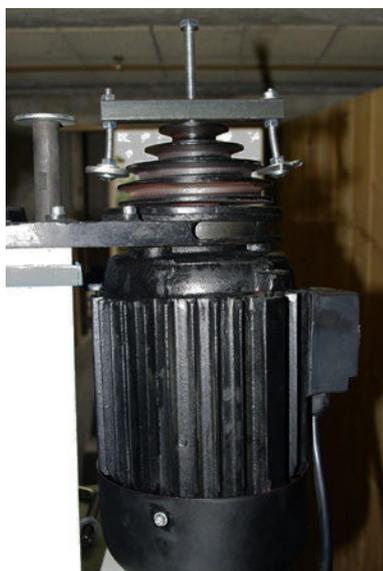
Vue 12 - Première tentative d'extraction

J'avais, il y a quelque temps fabriqué un petit extracteur de poulie pour mon MYFORD, qui avait parfaitement fonctionné. Je décide de l'utiliser, mais comme vous pouvez le voir sur la photo il n'y a pas résisté, impossible faire bouger cette poulie.

Ma première tentative d'extraction est un échec. En effet il n'y a pas suffisamment d'espace sous la poulie pour y glisser les griffes de l'extracteur. Il faut les positionner sur une des gorges de courroie et bien évidemment les griffes ne tiennent pas sur ces surfaces en pentes.

J'ai palier à cet obstacle en les encerclant avec du fil électrique pour les empêcher de s'écarter. Malgré cela l'extraction s'est révélée laborieuse.

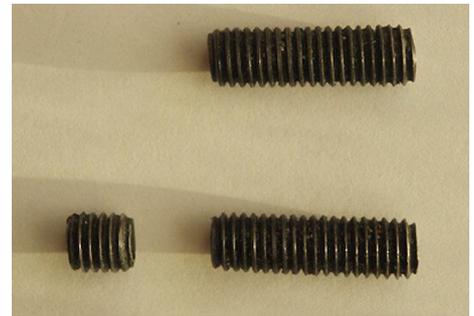
Le système de réglage des jeux des glissières sont complètement à revoir les vis sont de mauvaise qualité, de longueur inadaptée ou trop longue ou trop courte, bout cuvette quand il aurait fallu des bouts à téton.

Vue 18 - Ancienne vis de réglage du lardon du traînard

Les deux vis (en réalité 2x2, une de blocage et une de réglage) du lardon du traînard sont remplacées par deux vis en tige filetée M8 inox dont une extrémité est usinée en téton et l'autre comporte deux plats pour clef de 6.

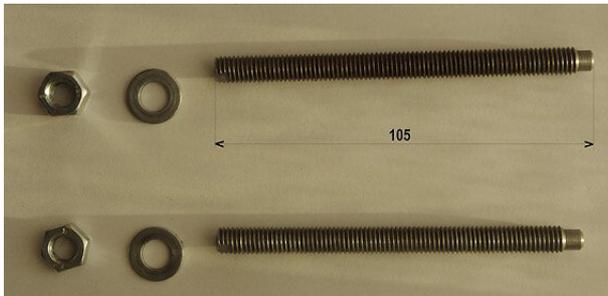
Vue 19 - Nouvelle vis de réglage

Il ne reste plus qu'à vérifier l'efficacité du système par des tests dynamiques. Par contre j'ai dû reprendre le taraudage qui était complètement de travers et vu la longueur des vis, elles ne pouvaient se visser à fond.

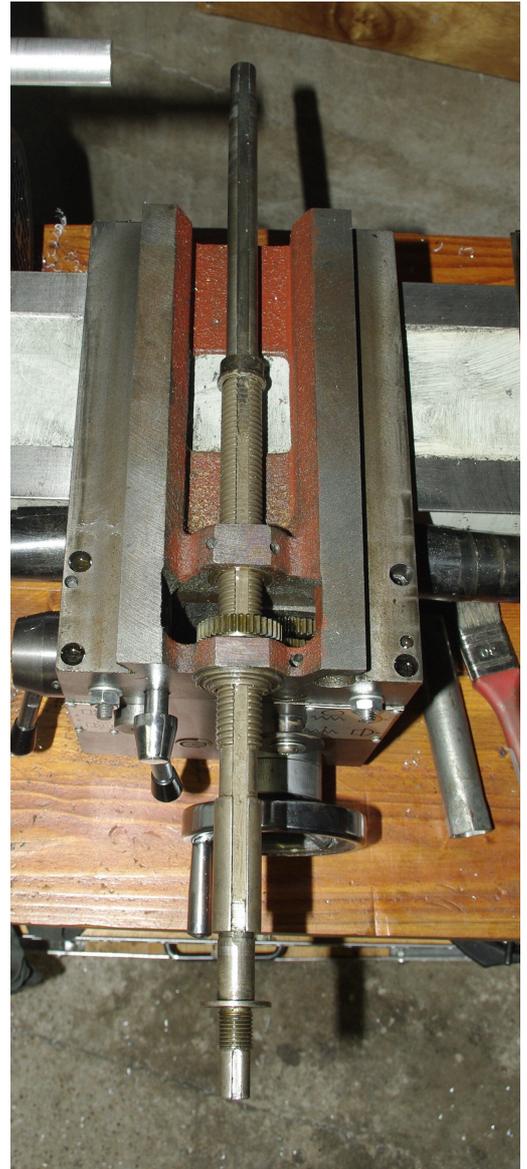
Vue 21 - Tabe retirée

Cependant, il y a bien un piège à éviter pour sortir la noix de la vis de manœuvre. Elle est montée légèrement serrée dans son logement et si vous la chassez par l'arrière, vous pouvez briser son palier en fonte qui est de faible épaisseur en regard de la qualité de la fonte.

Cela à faillit m'arriver, je l'ai sortie par l'arrière et comme on le voit sur la photo la portée n'a pas été usinée sur une longueur suffisante permettant de sortir complètement la bague, la vis étant en place cela n'était pas visible.

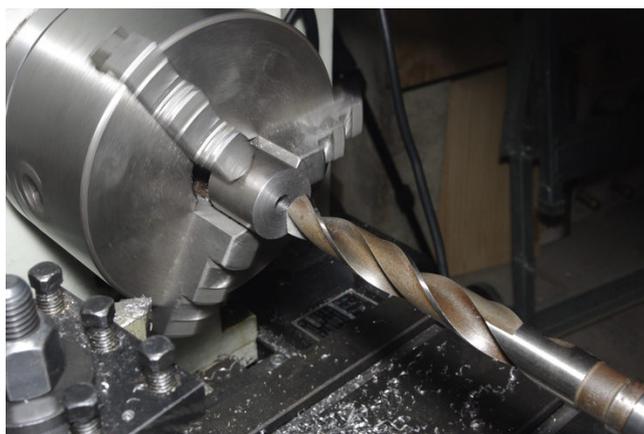
Perçage au Ø 16 de la noix et alésage à Ø 17,5 diamètre théorique de l'alésage de l'écrou. Avant d'entreprendre le perçage j'ai vérifié le faux-rond qui est de 0,04mm ce qui est tout à fait acceptable pour un écrou de commande.

Vue 28 -Perçage Ø 16 de la noix

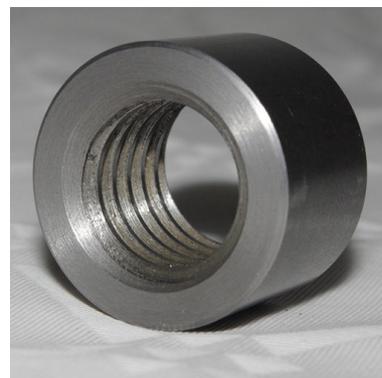
Vue 29 - Noix terminée

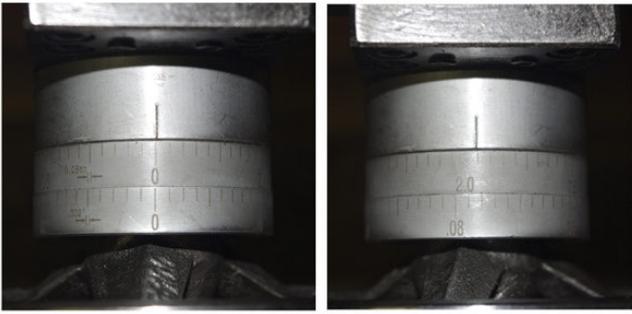
Par comparaison il me fallait faire 2/3 de tour de vis pour rattraper les jeux soit 2mm au tambour et à présent 0,05 à 0,15 mm au tambour suivant que je laisse plus ou moins de jeu sur la butée à billes.

Vue 32 -Jeu avant

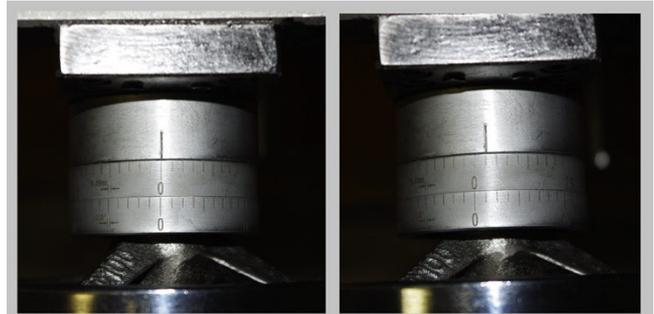
Vue 33- Jeu après

Enfin mise en place sur le traînard. Aucun point dur cela tourne parfaitement rond, je ne saurai vous dire quelle a été ma satisfaction, Je crois que j'ai poussé un "I am very very Happy!"

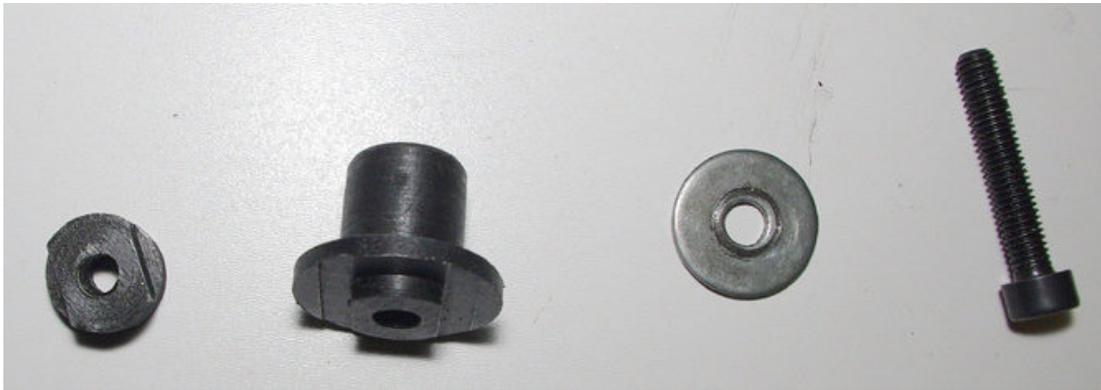
Vue 34 - Axe d'origine de la poulie intermédiaire de la lyre

Les pièces sont si mal usinées qu'il est difficile de les assembler, l'écrou a été fileté complètement en biais, ainsi le moyeu ne porte pas correctement dans sa rainure, il n'est pas ébavuré et son usinage est très grossier. Tout cela donne des réglages très flous lorsque l'on change les rapports de la vis-mère.

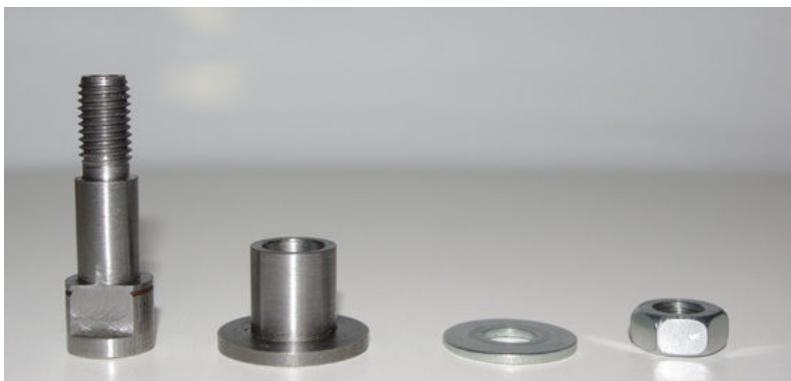
Vue 35 - Nouvelles pièces

Comme vous pouvez le constater l'état de surface des pièces, leur finition et précision sont bien supérieures aux originaux. L'ensemble présente par ailleurs une rigidité et solidité incomparable.

Pour obtenir un déplacement doux de l'axe intermédiaire et un centrage correcte des pignons j'ai remplacé ces pièces de médiocre facture par un axe à mon idée en acier 16 NC6 (*axe récupéré sur un alternateur*) et son moyeu réalisé en acier S355 avec rondelle et écrou.

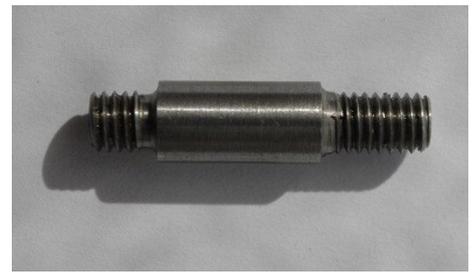
Vue 38 - Goujon bridage de la lyre

Ci-contre une photo montrant les traits de craie indiquant les endroits où le goujon frotte sur la lumière. En bas la vis qui a été remplacée par le goujon.

J'ai aussi remplacé la vis de bridage de la lyre par un goujon Ø8 en acier Stub, fileté en M6 à ses extrémités. Ce remplacement a mis en évidence un défaut de positionnement de la lumière circulaire. J'ai été obligé de la reprendre à la lime queue de rat, faute de disposer d'un plateau circulaire.

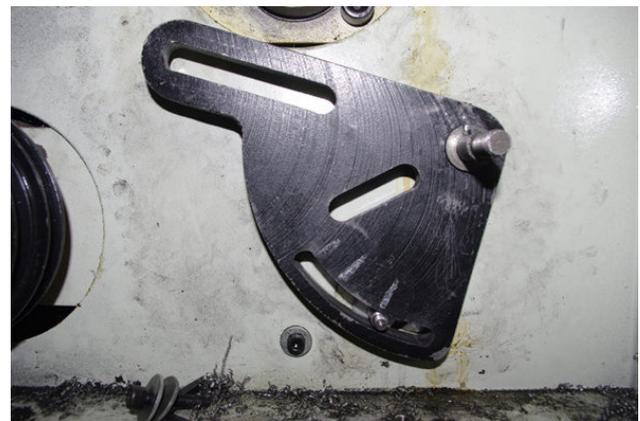
Vue 39 - Zone de blocage

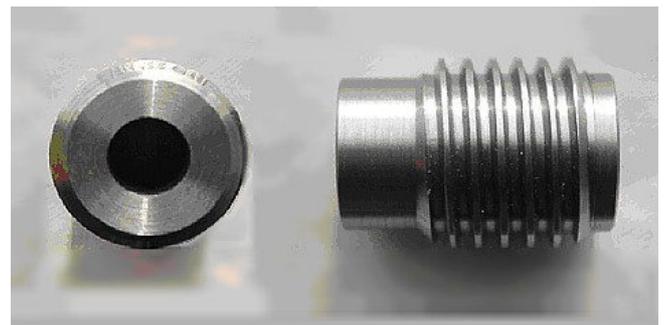
Mon calvaire commence lorsque j'ai voulu réaliser une vis sans-fin (*Module 1*), J'ai constaté que l'avance de l'outil n'était pas régulière, même avec des petites passes de cinq centièmes.

J'ai commencé à soupçonner un problème sérieux au niveau de la noix de vis mère. A vrai dire depuis mes débuts avec cette machine j'ai des doutes quant à la fiabilité d'un embrayage de vis mère par un seul 1/2 écrou.

Vue 40 - Vis sans fin au pas très irrégulier

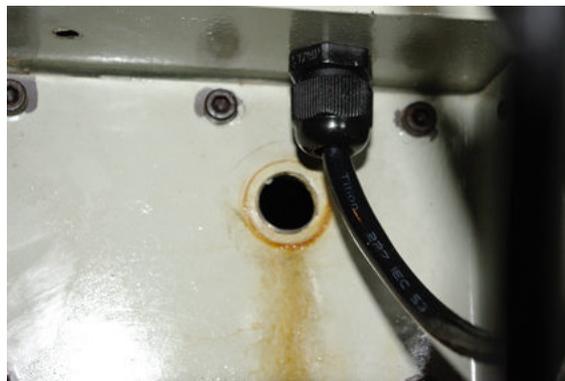
Là encore, ergonomie déplorable le trou de remplissage est pratiquement à l'aplomb d'un passage de câble. Impossible d'y introduire un entonnoir sans démonter le boîtier électrique. Quant à l'état du bouchon de remplissage au bout de deux ans, n'en parlons pas, filetage trop court, joint torique complètement cuit, plastique mort. Je me suis dit, ce n'est pas trop grave, je vais le remplacer par un modèle commercial, mais je n'en ai pas trouvé. Il n'y avait plus qu'a en usiné un.

Vue 41 - remplissage huile

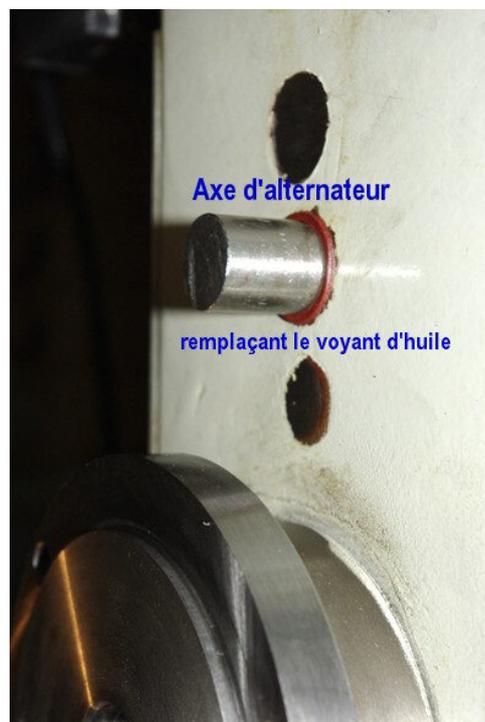
Vue 43 - bouchon provisoire

Je me suis dépêcher de scier la partie utile de l'axe et de la visser à l'emplacement du bouchon-voyant en n'oubliant pas d'y intercaler deux joints d'étanchéité carton (ça tient très bien).

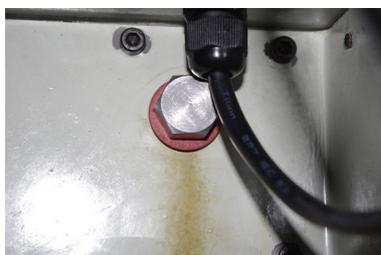
Vue 45 - Nouveau bouchon de remplissage

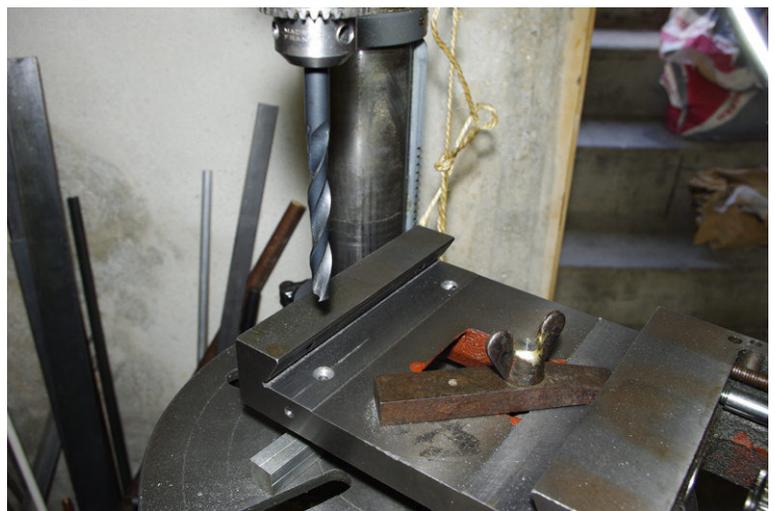
Vue 60 - Percement des réservoirs

J'en ai profité pour contrôler l'état de surface des glissières et le parallélisme du traînard. Les glissières sont usinées à grande avance leur rugosité se situe au alentour de 6,3 à la limite de l'acceptable.

De plus le traînard présente entre les glissières perpendiculaires une différence d'épaisseur de 0,015 mm pour 160 mm. Outre son usinage de brute, cette pièce demande à être rectifiée pour sa précision et sa longévité, ce qui n'est pas dans mes possibilités.

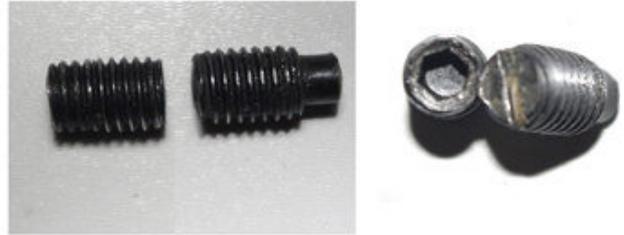
Vue 62 - Vis de réglage de la contre-pointe

A l'aide d'une torche électrique, j'ai essayé d'observer ce qu'il y avait au fond du filetage. Et la surprise, une autre vis (*j'avais consulté la doc et je savais qu'il y avait 2 vis*) mais avec une empreinte différente. C'est malin !

Essayez de visser une vis sans tête à fente tournevis avec une clef six-pans, ça fonctionne pas bien du tout ! Futé ces chinois, n'est-il pas !!!

Pour ne plus être embêté par ce jeu de vis différentes, je les ai remplacés par des vis M8 à clef plate de 6 confectionnées dans de la tige filetée inox, comme pour le réglage du traînard.

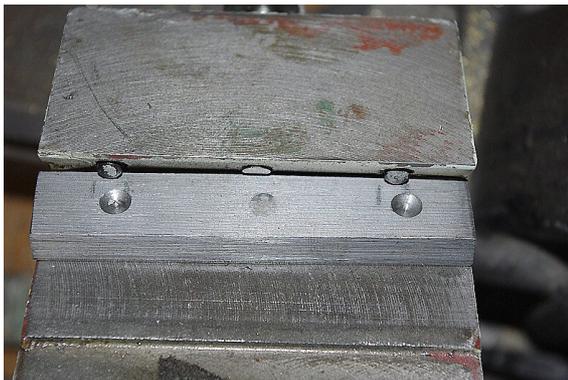
Vue 64 - Repérage de la position des vis

J'ai aussi repris le lardon, Je l'ai mis à longueur 70 mm, largeur de la semelle de la contre-pointe et j'ai essayé de reprendre les empreintes des tétons des vis sur le lardon qui sont décalés par rapport à l'emplacement des vis.

Le lardon a été en même temps rectifié au papier à l'eau.

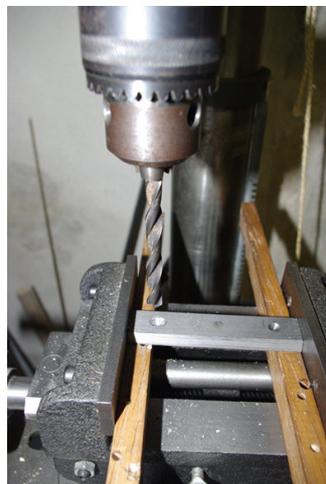
Vue 65 - Correction des points de vis

Comme pour le traînard, j'ai été obligé de reprendre les filetages, les nouvelles vis étant de bonne longueur, ne se vissaient pas à fond. Les filetages formant inexplicablement un coude. Comment peut-on tarauder en courbe ou en formant un coude ???

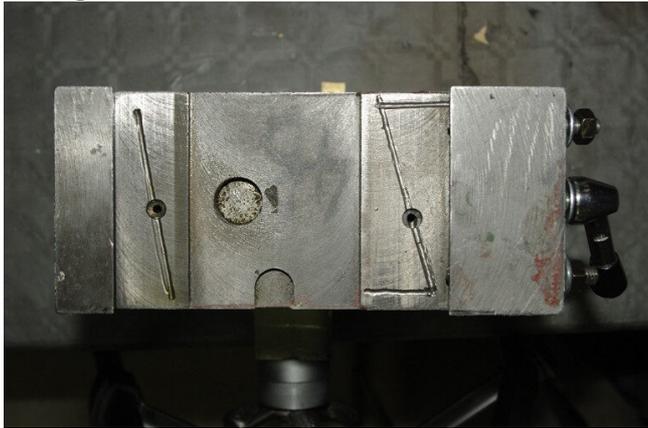
Vue 67 - Nouveau graissage de la semelle de la contre-pointe

Les deux premiers points percés n'étaient pas dans le voile de la semelle. J'ai dû les reboucher et les reperçés.

Pendant le remplacement de l'écrou de vis mère et parallèlement à la création du graissage du traînard, j'ai aussi créé trois points de graissage sur la contre-pointe.

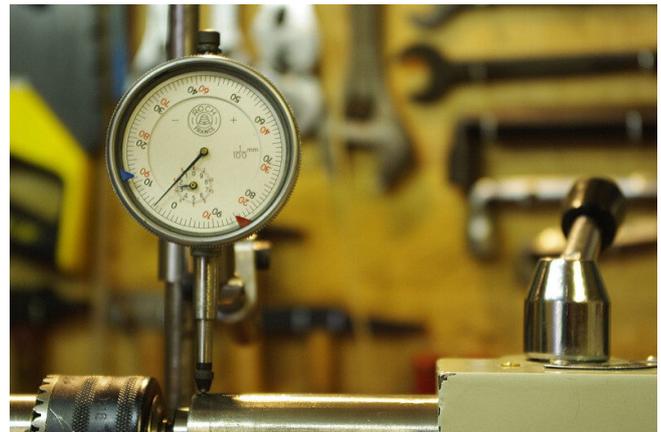
Vue 70

Lors de perçage avec des forets de diamètre important et de bonne longueur, la pointe du foret est décalée par rapport au point de centre, j'attribuais ce défaut d'alignement à une longueur insuffisante de la portée conique de l'emmanchement du fourreau d'à peine 45 mm au lieu des 75 mm requis pour un CM3. C'est peut être le cas, mais c'est surtout comme le montre les clichés ci-dessous une énorme imprécision. La tolérance d'alignement normale c'est +0,01 mm pour 300mm dans l'axe vertical, là, nous sommes à +0,04 mm pour 75 mm soit 16 fois la tolérance.

Parallélisme du fourreau dans l'axe vertical

Toutes les pièces de cette contre-pointe sont à reprendre, à rectifier, à corriger. Cette contre-pointe est à reconstruire complètement ce qui nécessite des moyens que je n'ai pas.

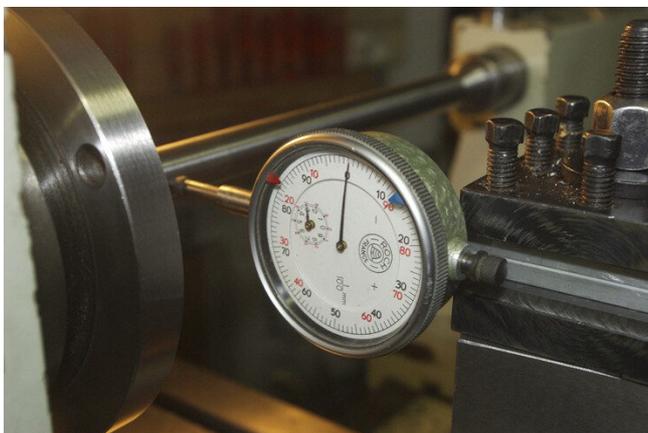
Vue 78 - Contrôle concentricité

Bien entendu, maintenant qu'il est terminé, il est nécessaire de vérifier la concentricité de ses centres par rapport à sa génératrice. Malgré tout le soin pris pour assurer un centrage aussi rigoureux que possible, le contrôle a mis en évidence une petite excentration d'un peu plus d'un centième. Comme il est difficile de déterminer si cette excentration provient d'un défaut d'usinage ou résulte d'un manque de concentricité de la broche (sans doute un peu des deux), je considère que c'est un résultat acceptable compte tenu de la faible qualité de la machine.

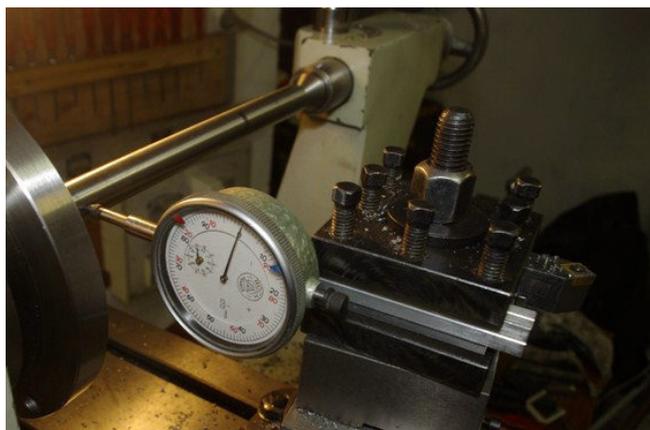
Vue 81 - Mise à 0 du comparateur

Au plus près de la poupée le comparateur est mis à 0 (*vue 81*), puis le transversal est doucement déplacé jusqu'à se trouver en butée sur la contre-pointe (*vue 82*). Le décalage constaté est important, 8 centièmes pour 125 mm. Devant ce constat J'éprouve un sentiment d'amertume, décidément cette machine est décevante! Aussi, je décide de reprendre son réglage, pour cela je débride les quatre vis H du dessus de la contre-pointe et j'essaye de l'aligner à l'aide des deux vis à fente tournevis prévues à cet usage. Je force doucement pour ne pas détériorer le matériel. Mais toutes mes tentatives pour la faire bouger se révèlent infructueuses. De plus, la manœuvre de ces vis à l'aide de tournevis, s'avère difficile, tout en observant en même temps le résultat sur le comparateur. Il faut des bras de singe, ce n'est pas mon cas. Je juge qu'il devient nécessaire de sortir la contre pointe de sa semelle afin de déterminer la source de ce blocage.

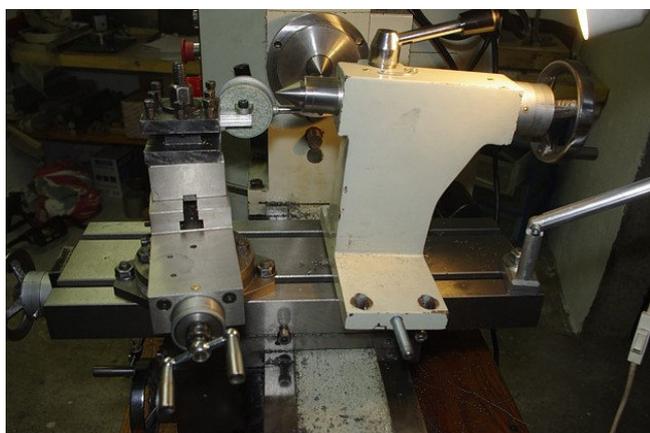
Vue 83 - contre-pointe déposée

Les quatre vis H de la contre-poupées sont retirées, cependant il me faut donner un petit coup de la paume de la main pour la débloquer. Comme je m'y attendais les deux parties de la contre-pointe étaient collées par la peinture. A partir de là, elle se retire sans difficulté et même trop facilement. Sur les machines sérieuses les lardons de guidage sont ajustés juste pour juste (H6/h6) voir légèrement serrés. La rainure de guidage de la semelle présente un jeu important de plus de $5/100^\circ$ ce qui fait qu'au moindre choc la partie supérieure de la contre-poupée se désaxe.

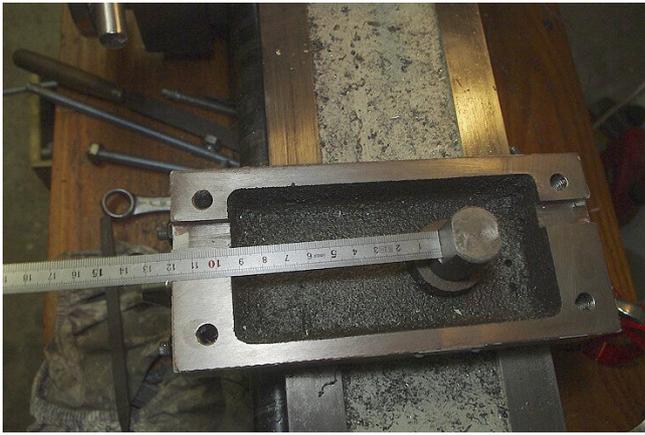
Vue 84 - Semelle après nettoyage

Quant aux vis de réglage, elles sont roulées à la hache et forçaient sur les filets, un ajustage chinois, normal somme toute!

A la suite j'ai remplacé les vis de réglage par des vis tête hexagonales afin de pouvoir les manoeuvrer sans être obligé de me livrer à un numéro de contorsionniste. La vis, coté gauche lorsqu'on se place face à la poupée, est d'une longueur inhabituelle, plus de 120 mm, (vue 84 et 85).

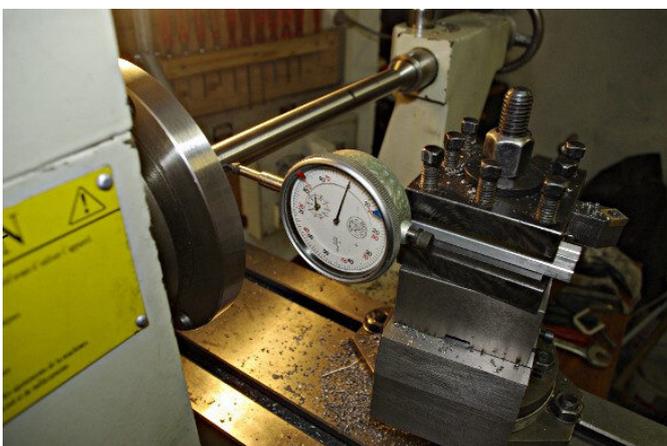
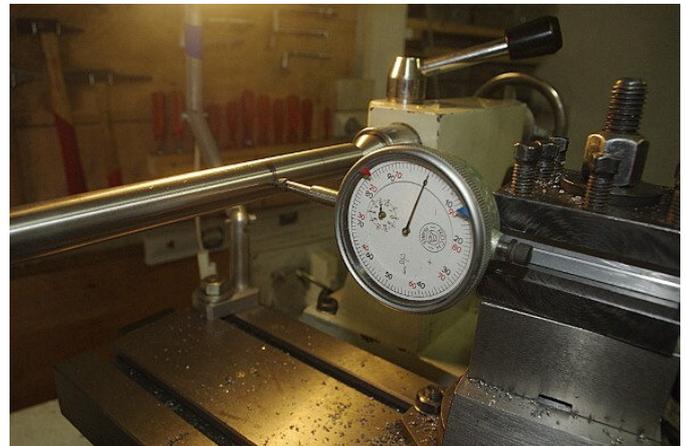
Vue 88 - Alignement contre-pointe

Vue 89 - Alignement parfait

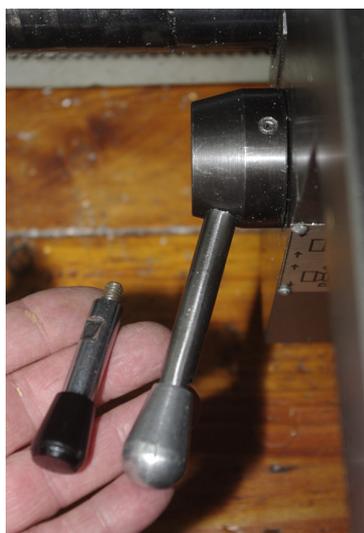
Vue 91 - Nouveau levier d'embrayage

J'avais constaté, que la faible longueur du levier d'embrayage de la vis-mère ne permettait pas de bien sentir le moment où la noix s'engageait sur la vis, que cette commande était aussi floue qu'imprécise. Aussi, pour palier à ce défaut, je l'ai remplacé. La longueur du bras d'origine faisait 32mm de long et son bouton avait un Ø15 mm par 20mm de long. Le nouveau levier est fabriqué dans un rond Ø10, d'acier étiré, S355, de 60 mm de long, hors partie filetée. Son bouton est usiné dans une barre d'aluminium Ø 20x30. Sa demi-sphère a été façonné avec l'outil à sphère présenté dans la rubrique [APPAREIL A SPHERE](#).
